Appendice B

SCHEDE DEI FONTANILI

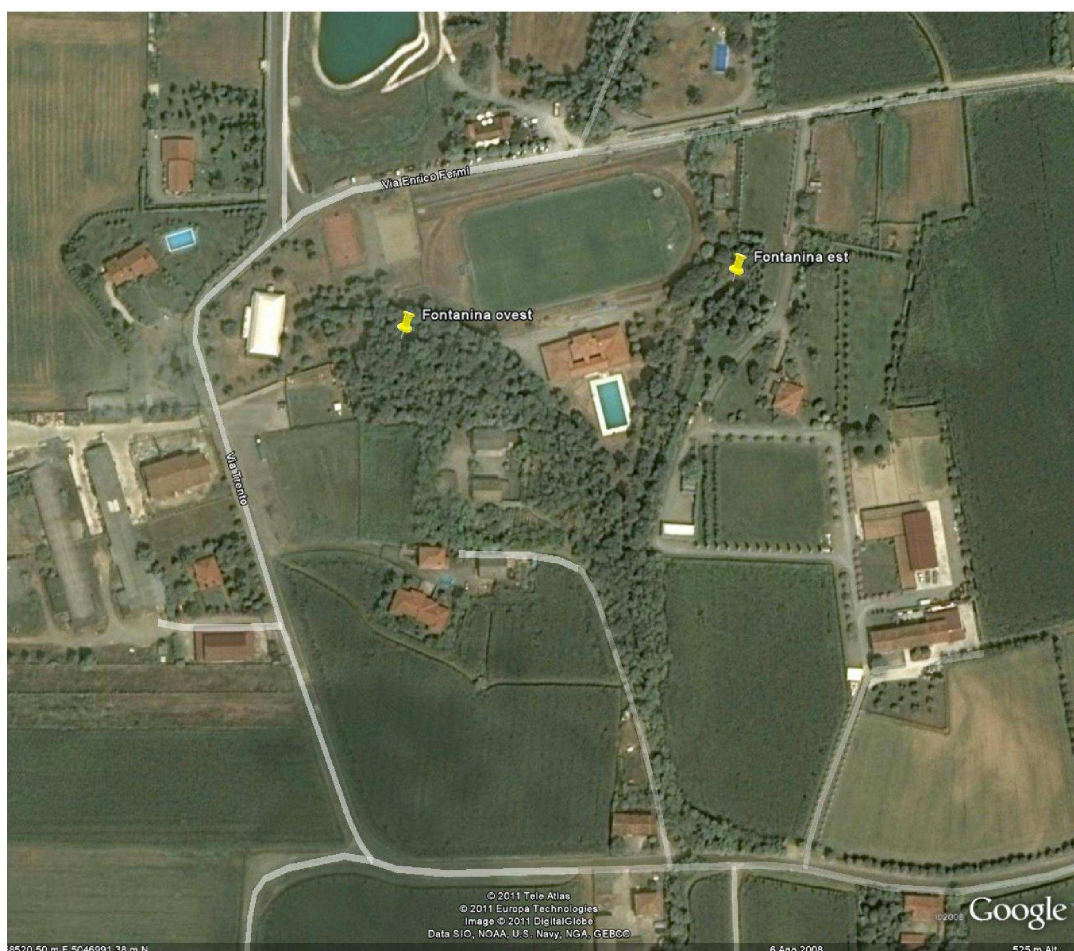
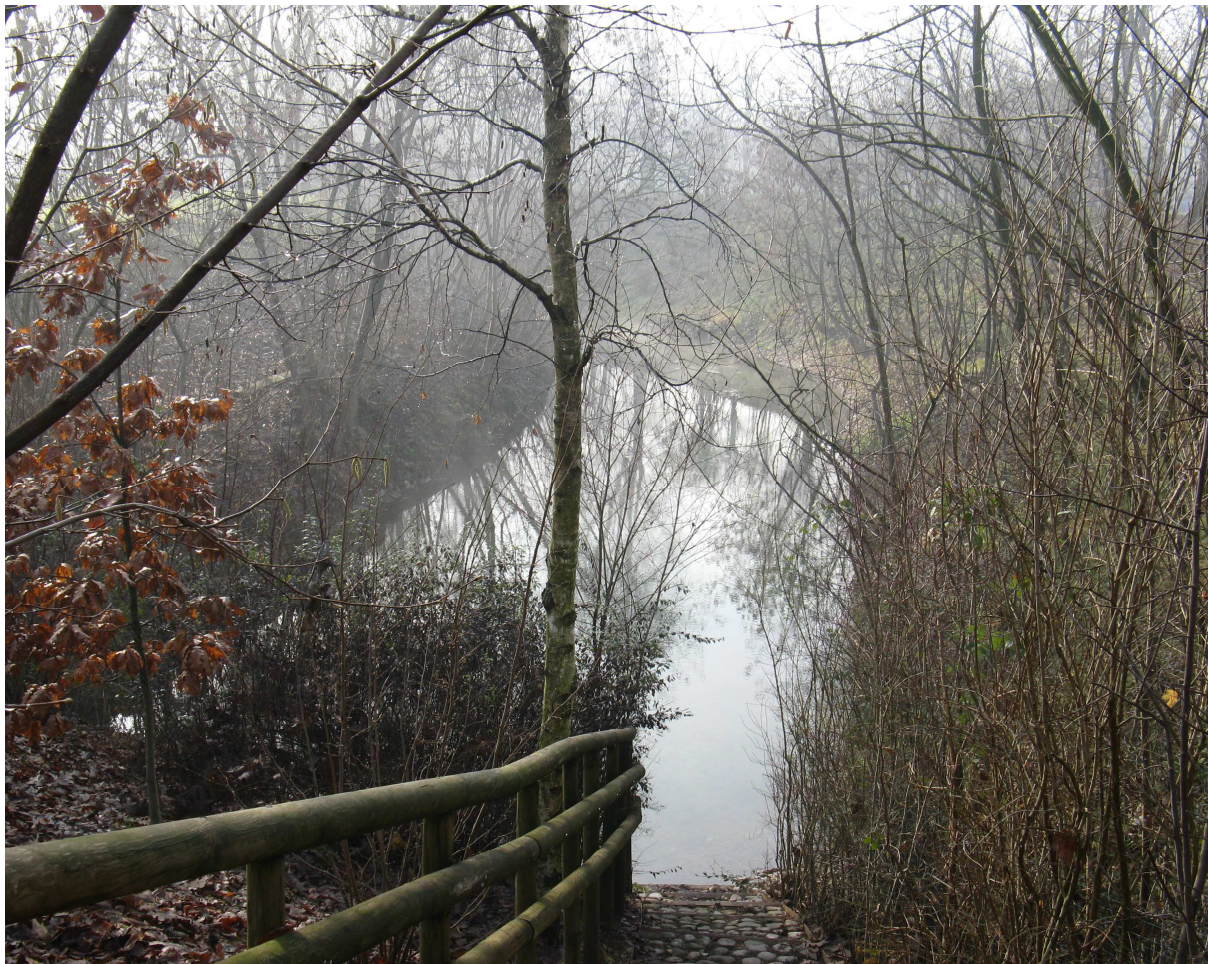
FONTANINA – Est

Il fontanile, asciutto dal 1981 si è recentemente riattivato.

Le sponde del fontanile sono sostenute da muretti di contenimento in sasso e residui di archetti in laterizio; sono presenti numerosi smottamenti delle sponde.

Il Parco del Serio ha in progetto la riqualificazione della testa del fontanile.

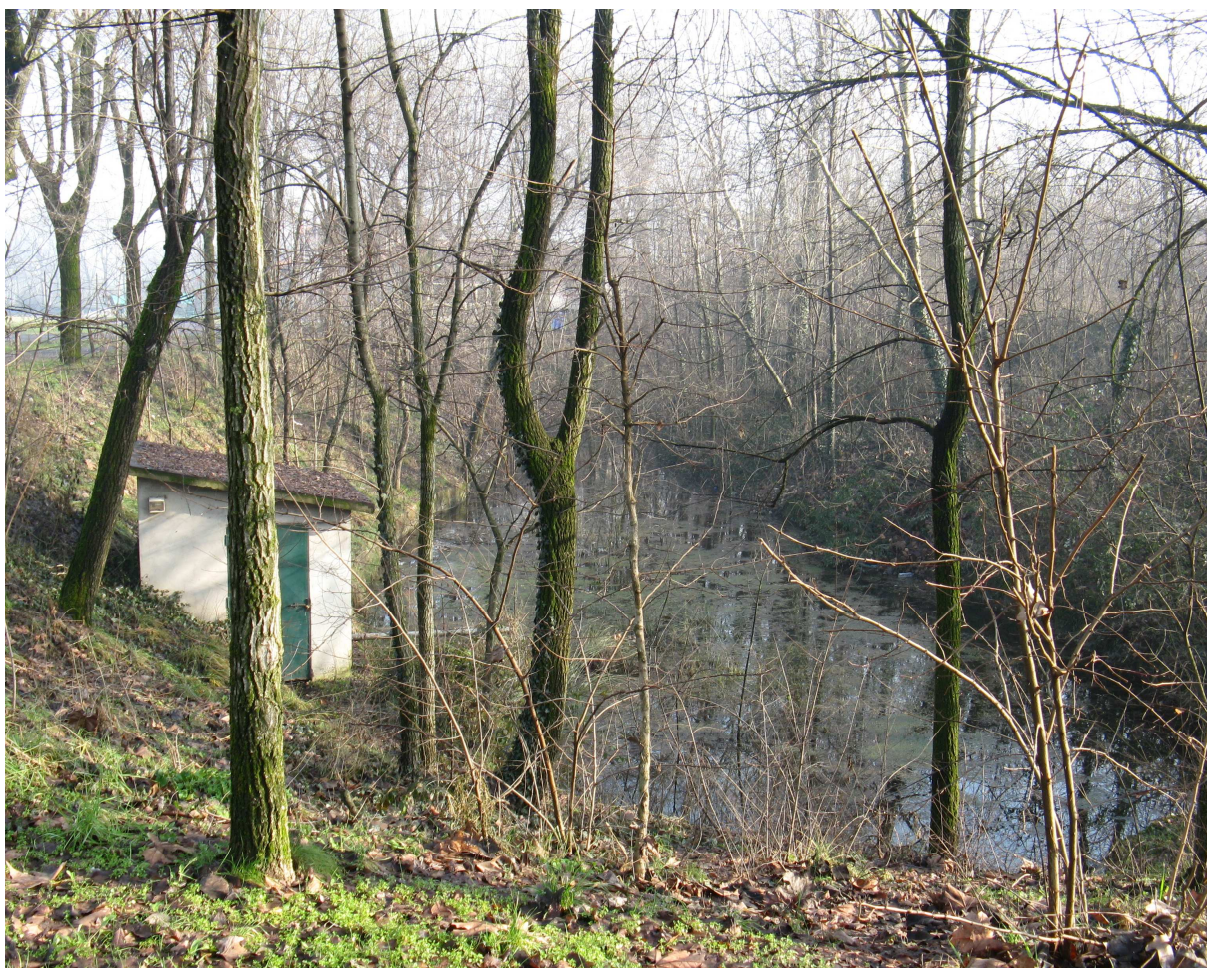
FONTANINA – Ovest

Il fontanile, asciutto dal 1981 si è recentemente riattivato.

Le sponde del fontanile sono sostenute da muretti di contenimento in sasso e residui di archetti in laterizio; sono presenti numerosi smottamenti delle sponde. Nella testa confluiscono tubi di scolo delle acque bianche.

Sul fondo sono presenti, vegetazione igrofila a cariceto. erbacce acquatiche, ramaglie e arbusti cresciuti direttamente in alveo.

L'acqua è stagnante le rive ricoperte da discreta vegetazione infestante, e sul fondo sono presenti vegetazione igrofila a cariceto. erbacce acquatiche, ramaglie e arbusti cresciuti direttamente in alveo.

Il Parco del Serio ha in progetto la riqualificazione della testa del fontanile.

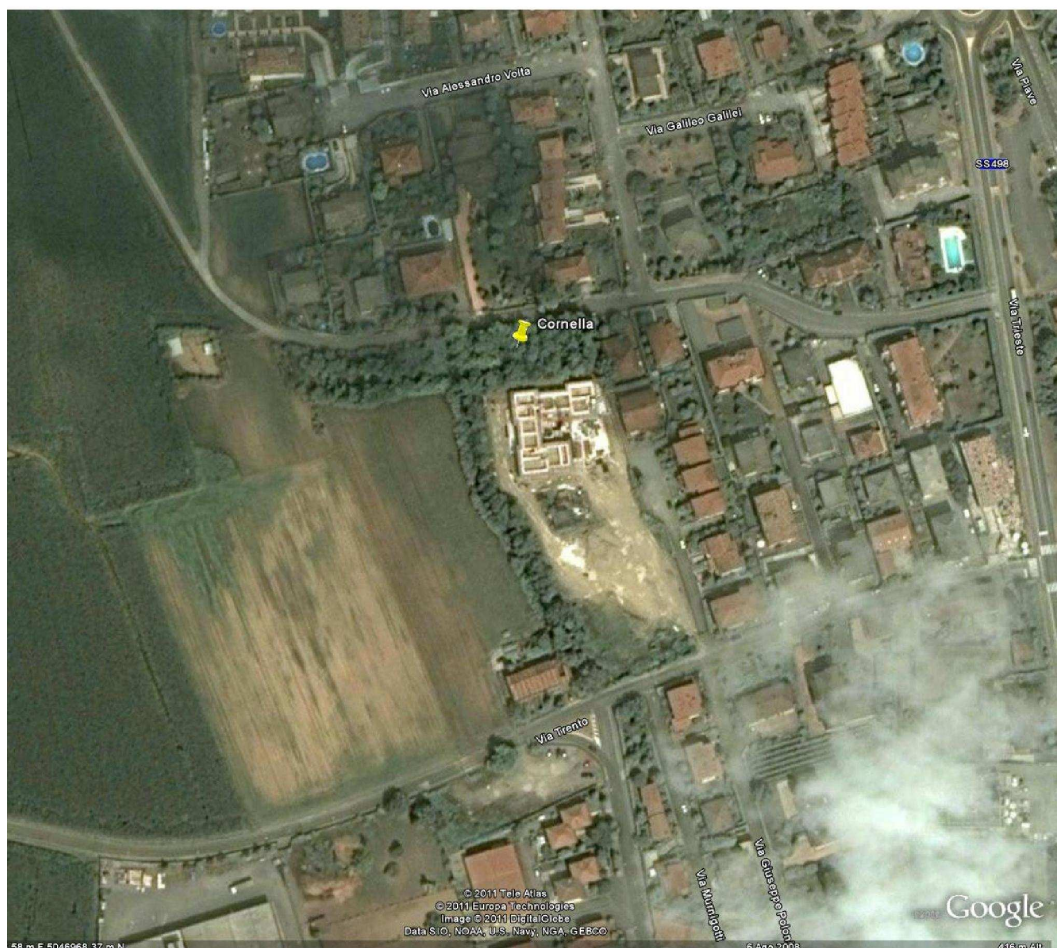
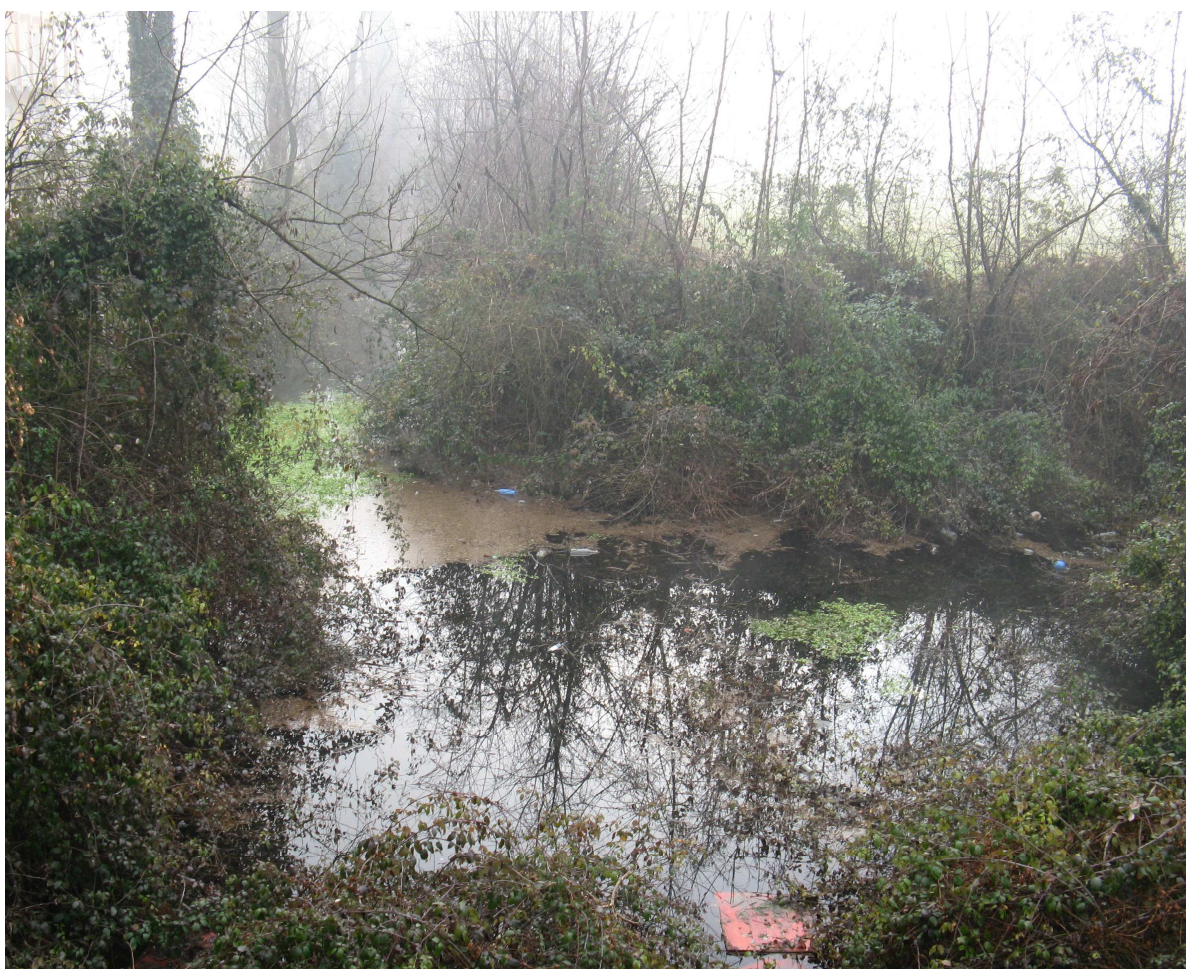
SORGENTE CORNELLA

E' collocato in un contesto urbano ed è formato da due teste contrapposte, da un'asta al centro di esse ed a loro ortogonale, la quale definisce così un'insolita forma a "T". Il fontanile è attualmente uno specchio d'acqua acquitrinoso profondo circa 3 m. Sul fondo si riscontra presenza di materiale che ostacola la regolare funzionalità del fontanile; le scarpate presentano, segni di cedimento/franamento verso l'interno del

fontanile e sono caratterizzate da vegetazione infestante; localmente si segnala abbandono di rifiuti.

Il Comune di Martinengo ha in progetto la riqualificazione della testa del fontanile.

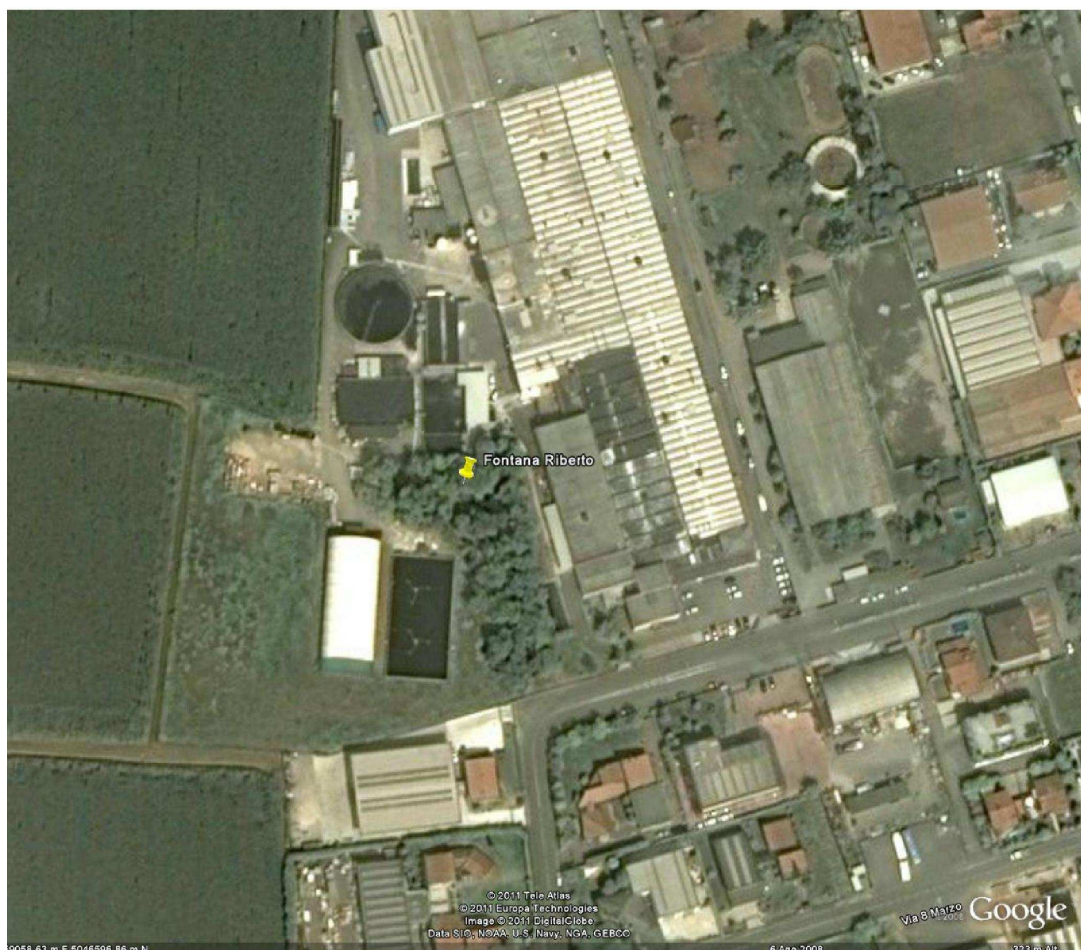
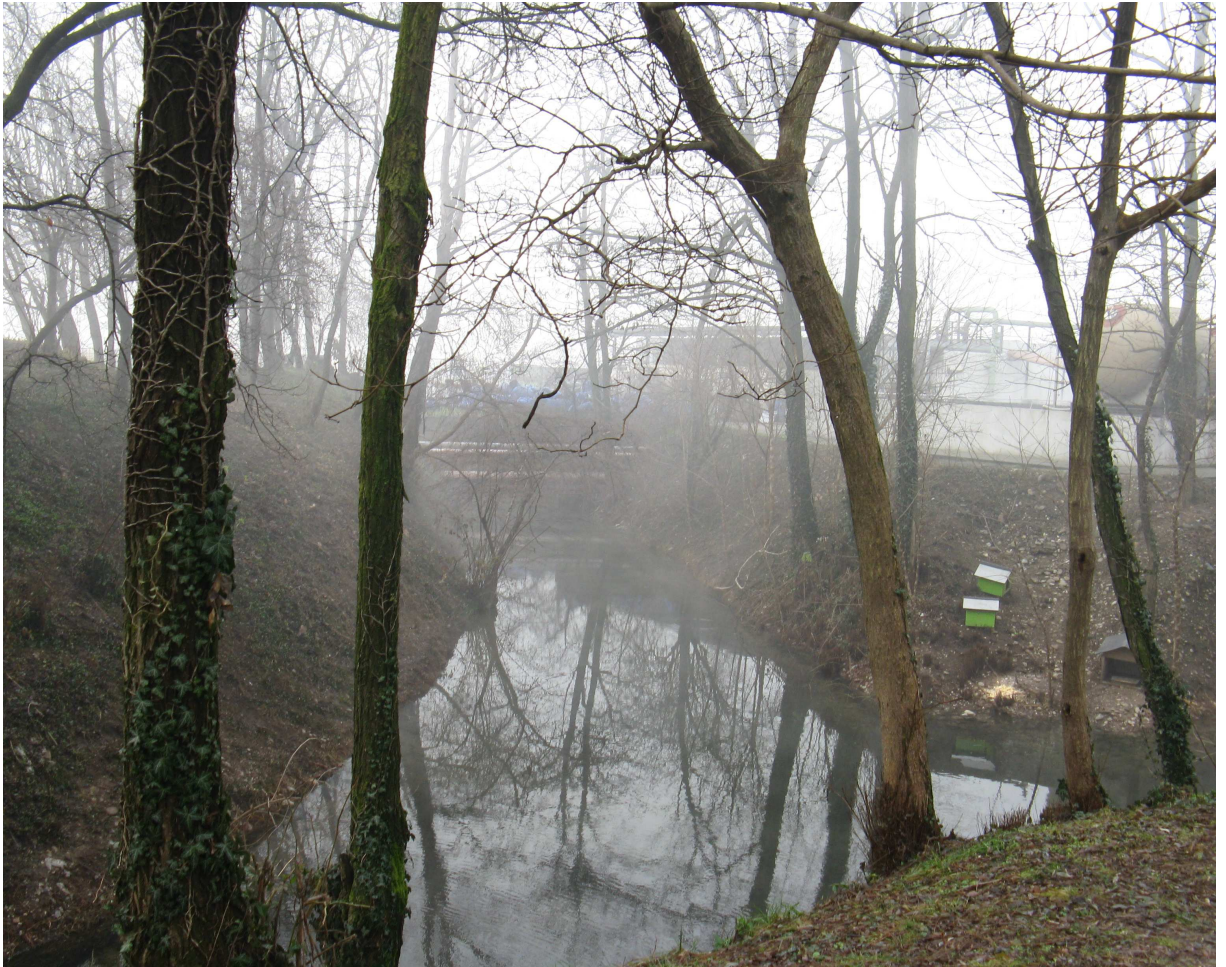
FONTANA RIBERTO

La testa del fontanile, il cui fondo si trova a circa 5m, ha una forma a Y.
Le rive sono pulite e l'acqua non è stagnante, evidenza di un buon ricambio; all'interno del fontanile staziona una piccola comunità di germani reali.
L'ambiente circostante è agricolo e industriale (il fontanile si trova all'interno di un comparto industriale).

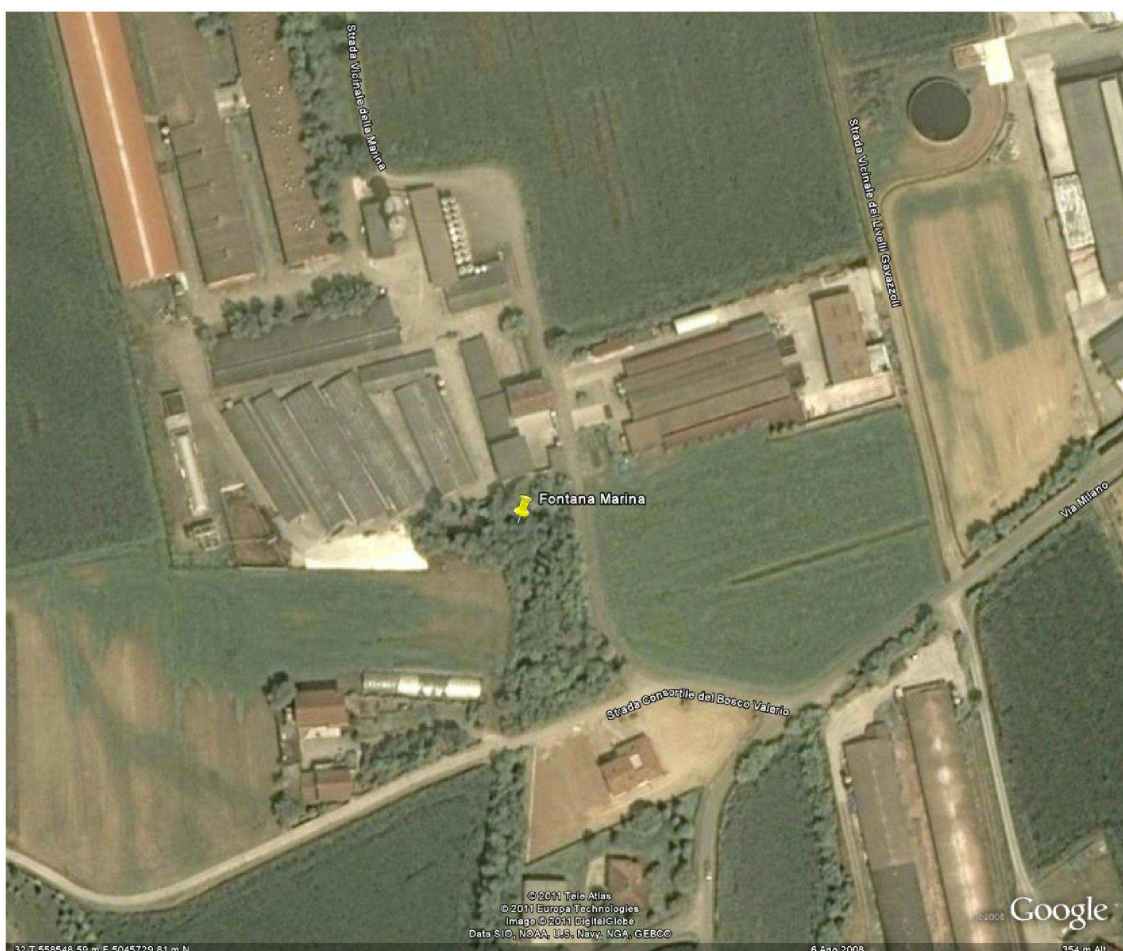
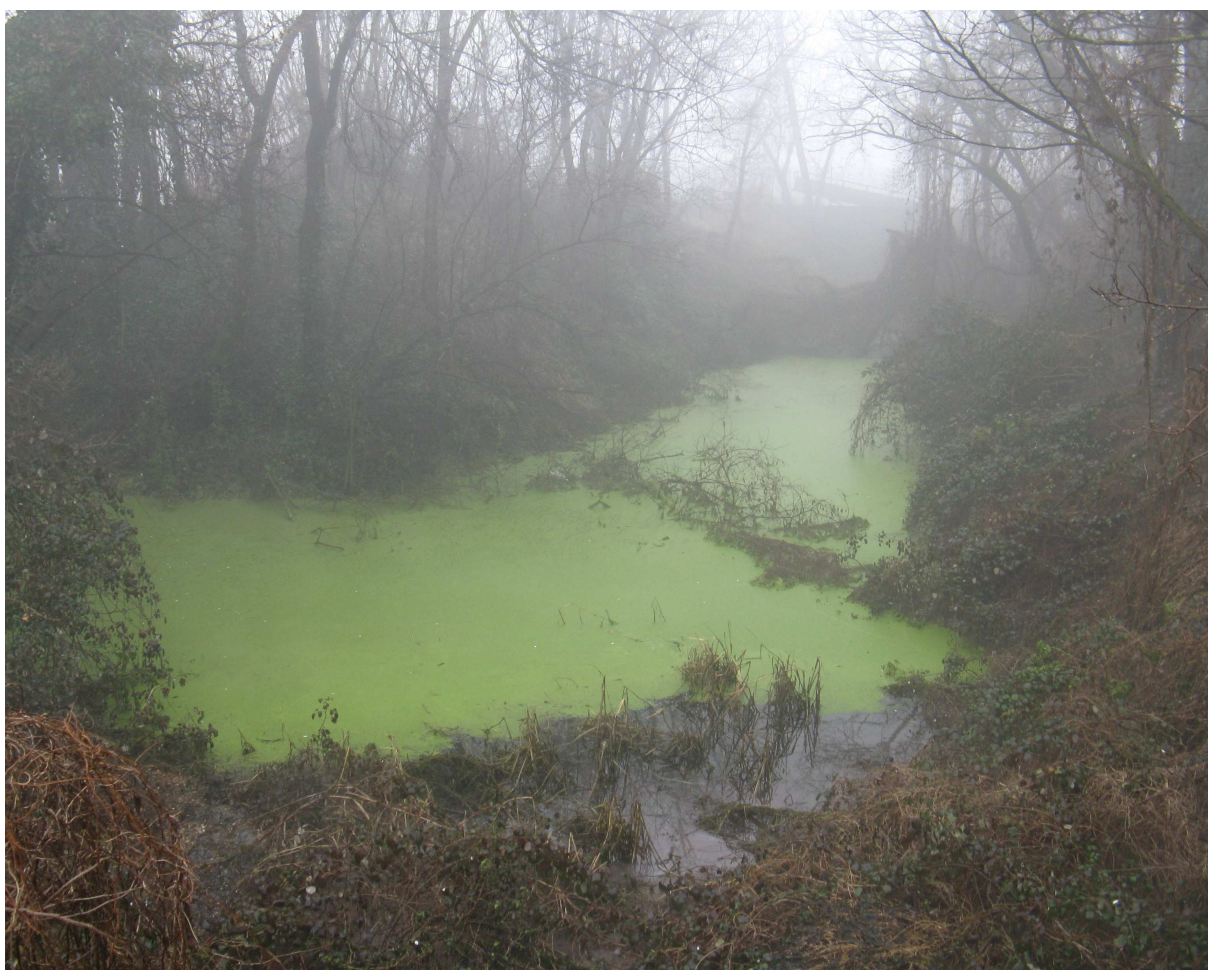
FONTANA MARINA

L'acqua presente nella testa è stagnante indice di ricambio praticamente nullo a causa di una notevole quantità di sedimenti depositatisi sul fondo che hanno ostruito la risalita dell'acqua dalle polle.

L'argine della testa è sostenuto da un manufatto ad archi in laterizio, attualmente non più visibile.

Nella testa confluiscono tubi di scolo delle acque bianche,

Sul fondo sono presenti tronchi rovi, erbacce infestanti e cespugli cresciuti direttamente in alveo.

Il Parco del Serio ha in progetto la riqualificazione della testa del fontanile.

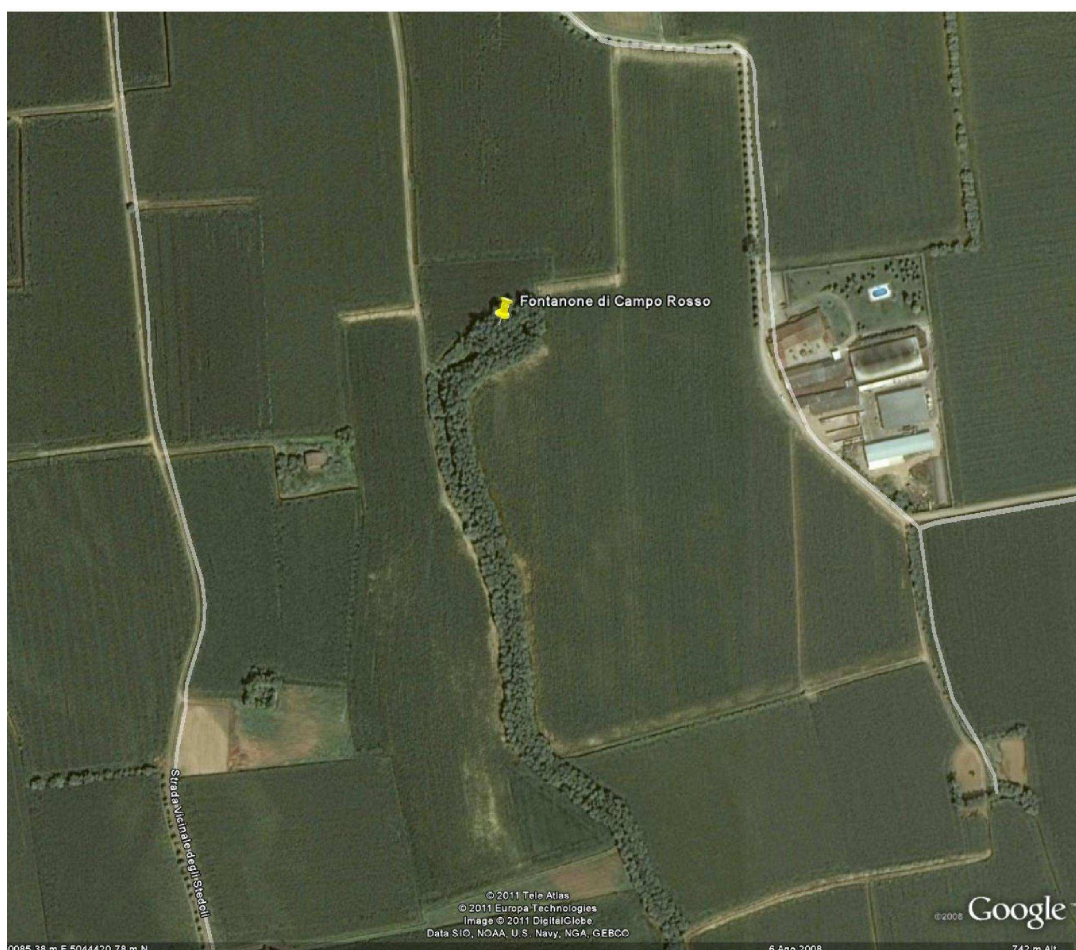
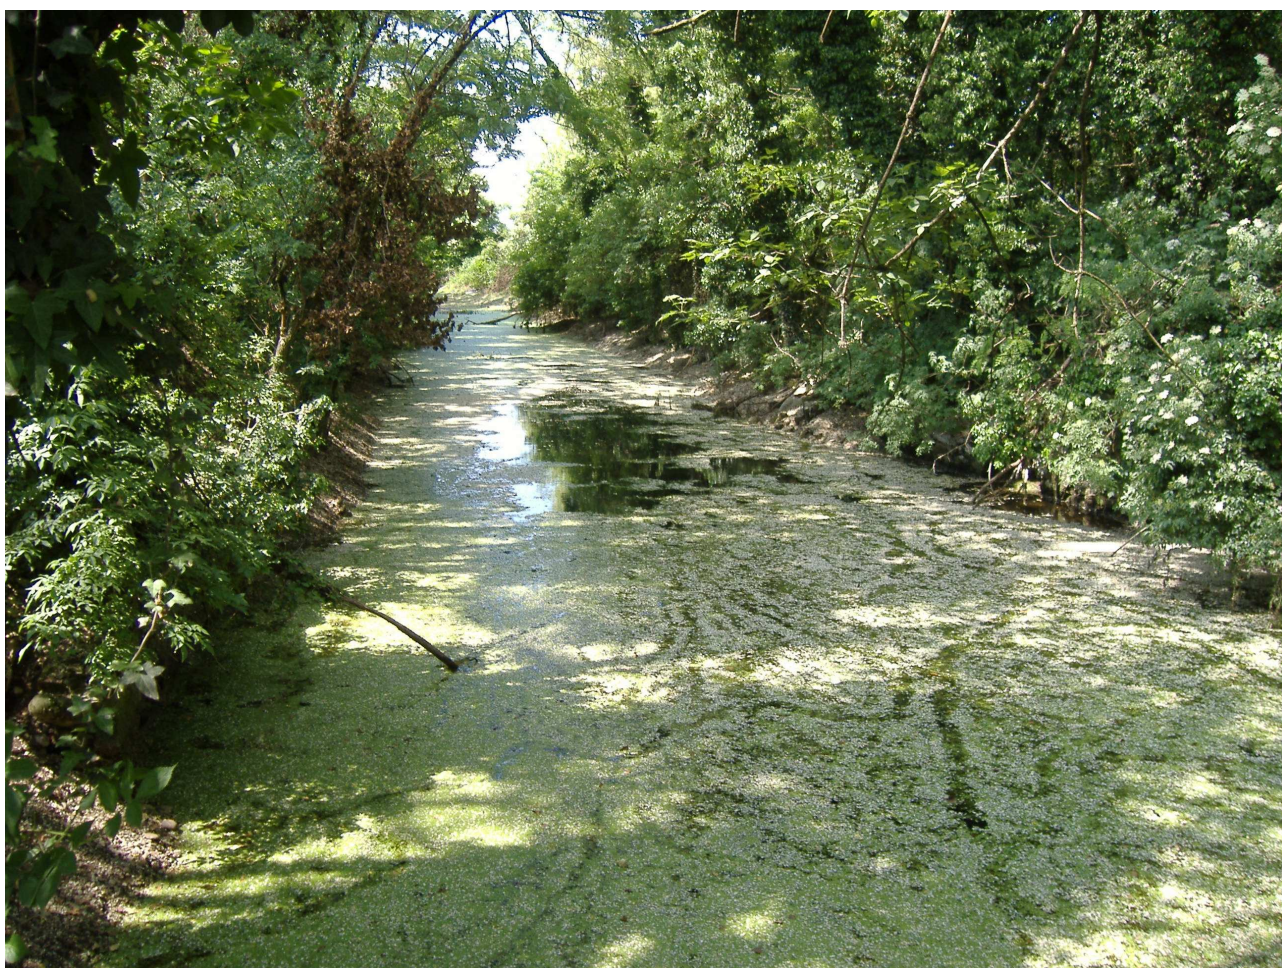
FONTANONE DI CAMPO ROSSO

Al momento possiede una discreta attività; è presente tuttavia all'intero della testa una considerevole quantità di materiale da dragare e che indubbiamente ostacola il regolare

affioramento e deflusso dell'acqua. All'interno della testa del fontanile, infatti, giungono le acque trattate dal depuratore comunale che, inevitabilmente, trascinano anche sedimenti che vanno poi a depositarsi sul fondo del bacino.

La vegetazione di contorno alla testa necessita di decespugliamento delle essenze invasive e lianose, anche se non sono presenti specie particolarmente infestanti.

Il Comune di Matinengo ha in progetto la riqualificazione della testa del fontanile.

Il piano di interventi proposto prevede innanzitutto la chiusura della chiavica che permette l'ingresso nel fontanile roggia Serioletto carica delle acque di uscita del depuratore comunale, deviando l'entrata di circa 100 m più a sud grazie al canale in cemento esistente; si avrà così la garanzia che il suo flusso immettendosi direttamente in roggia non comprometterà i lavori di spurgo.

In alcuni punti in cui le scarpate presentano segni di cedimento si prevede a tal proposito di intervenire con opere di stabilizzazione delle sponde.

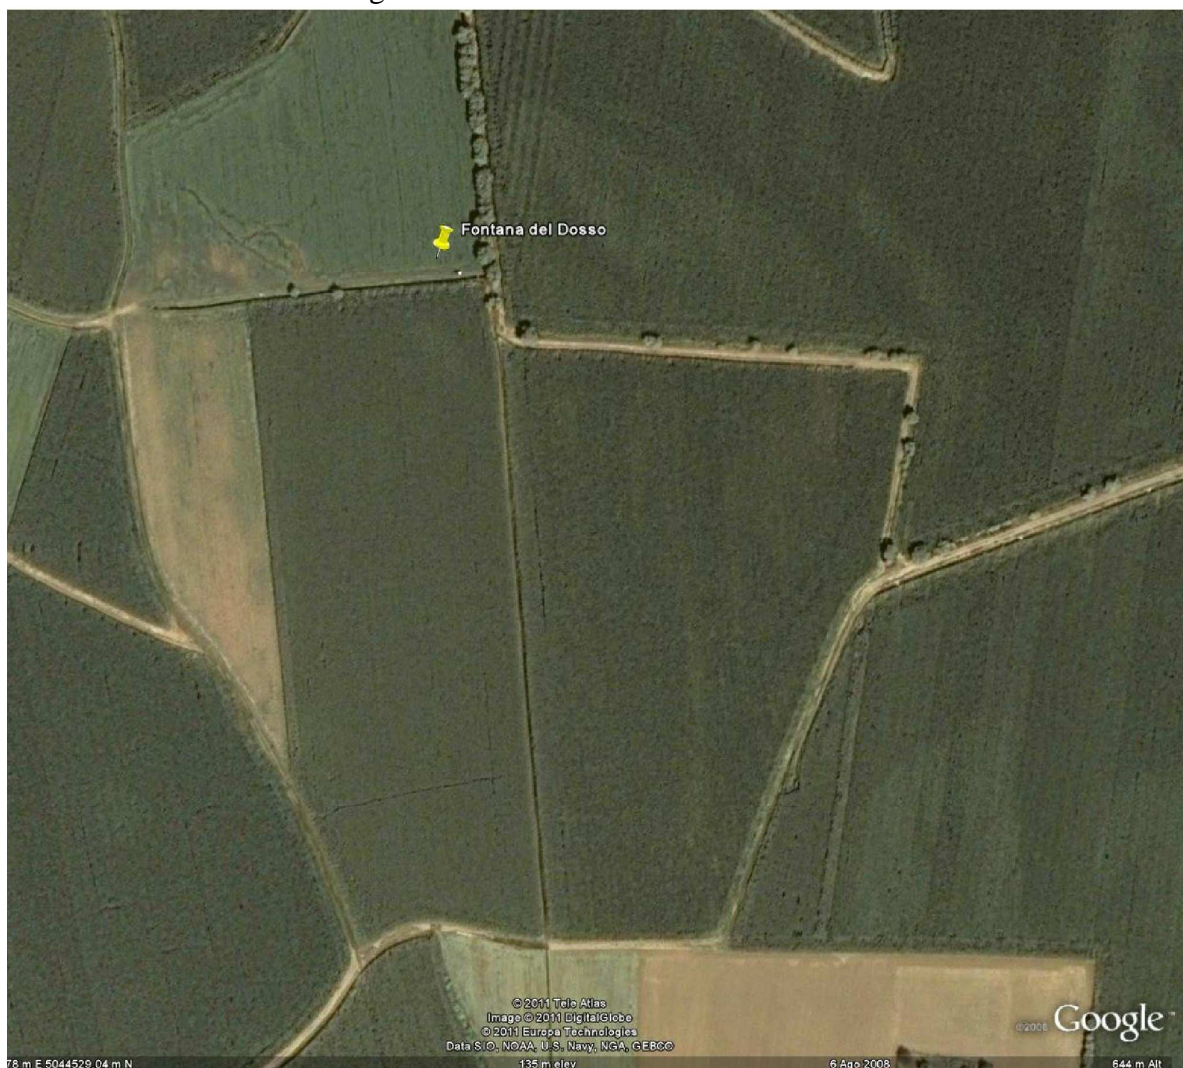
DEL DOSSO (interrato)

La testa e l'asta del fontanile, di cui alla descrizione precedente risalente al 1991, sono state interrato e allo stato attuale non è nemmeno più presente la scarsa vegetazione a coronamento.

L'area è totalmente ad uso agricolo.

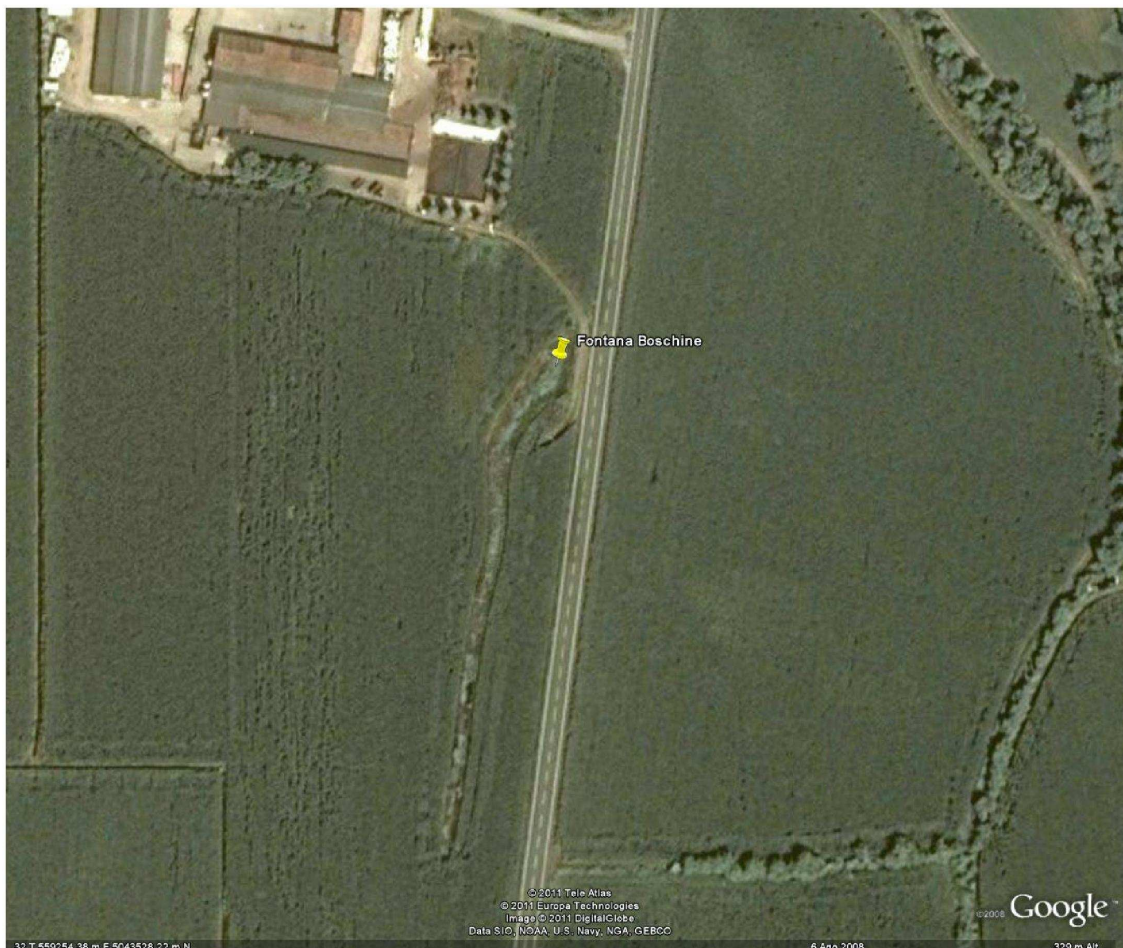
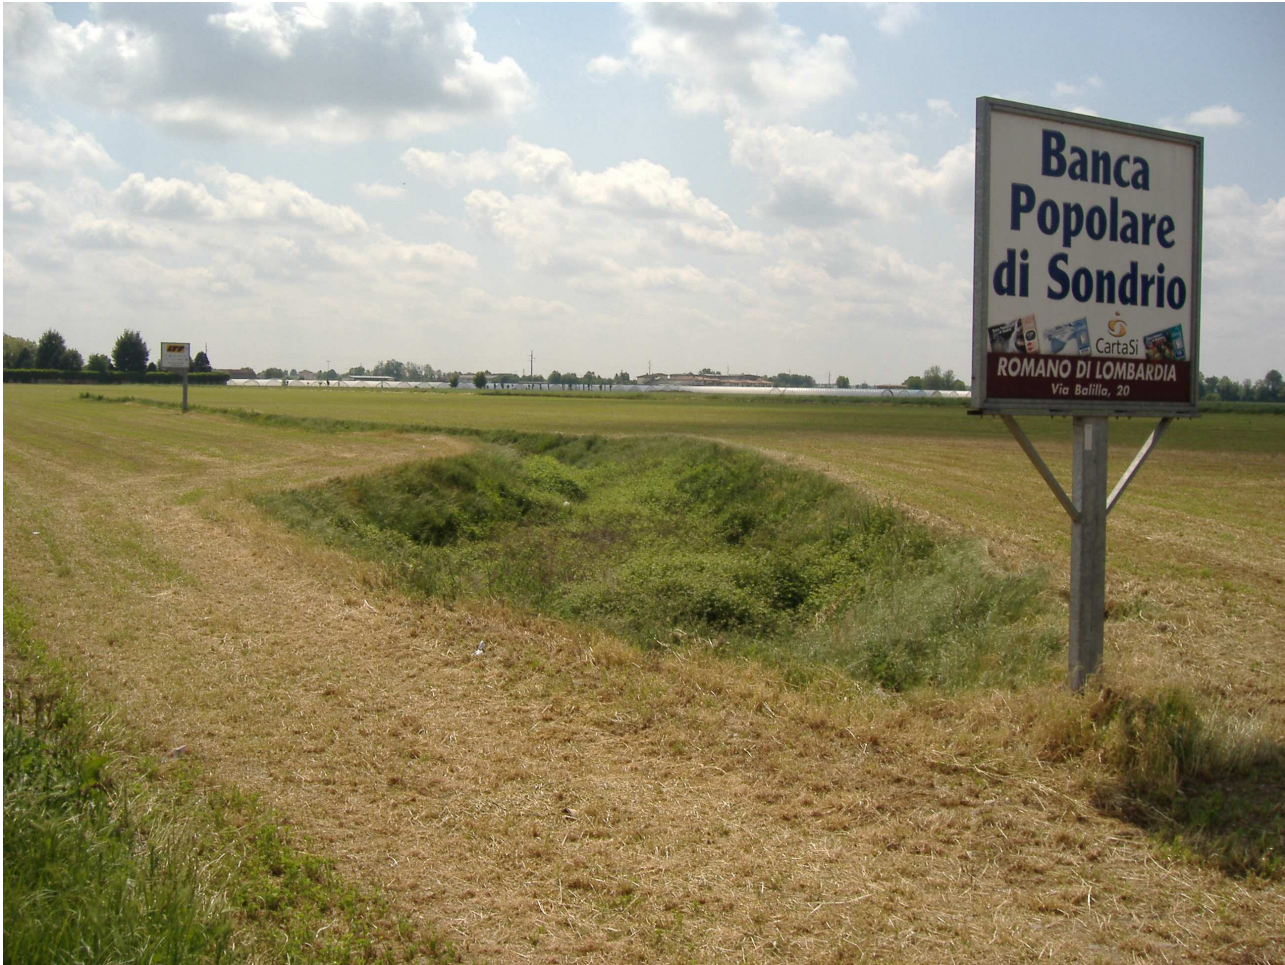
FONTANA BOSCHINE

E' totalmente priva di vegetazione a coronamento e l'asta drenante è stata totalmente interrata nella sua parte terminale.

La testa è poco profonda (circa 2m) e completamente ricoperta di arbusti.

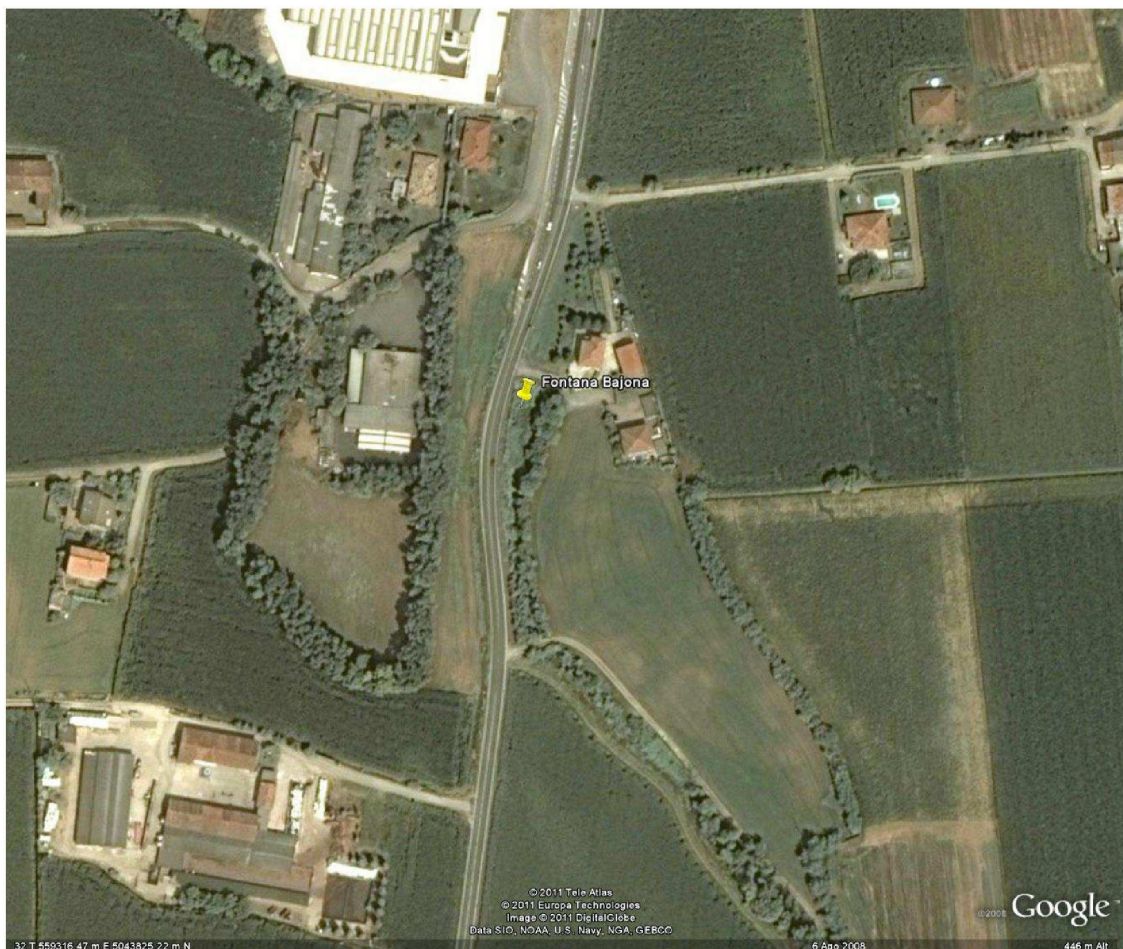
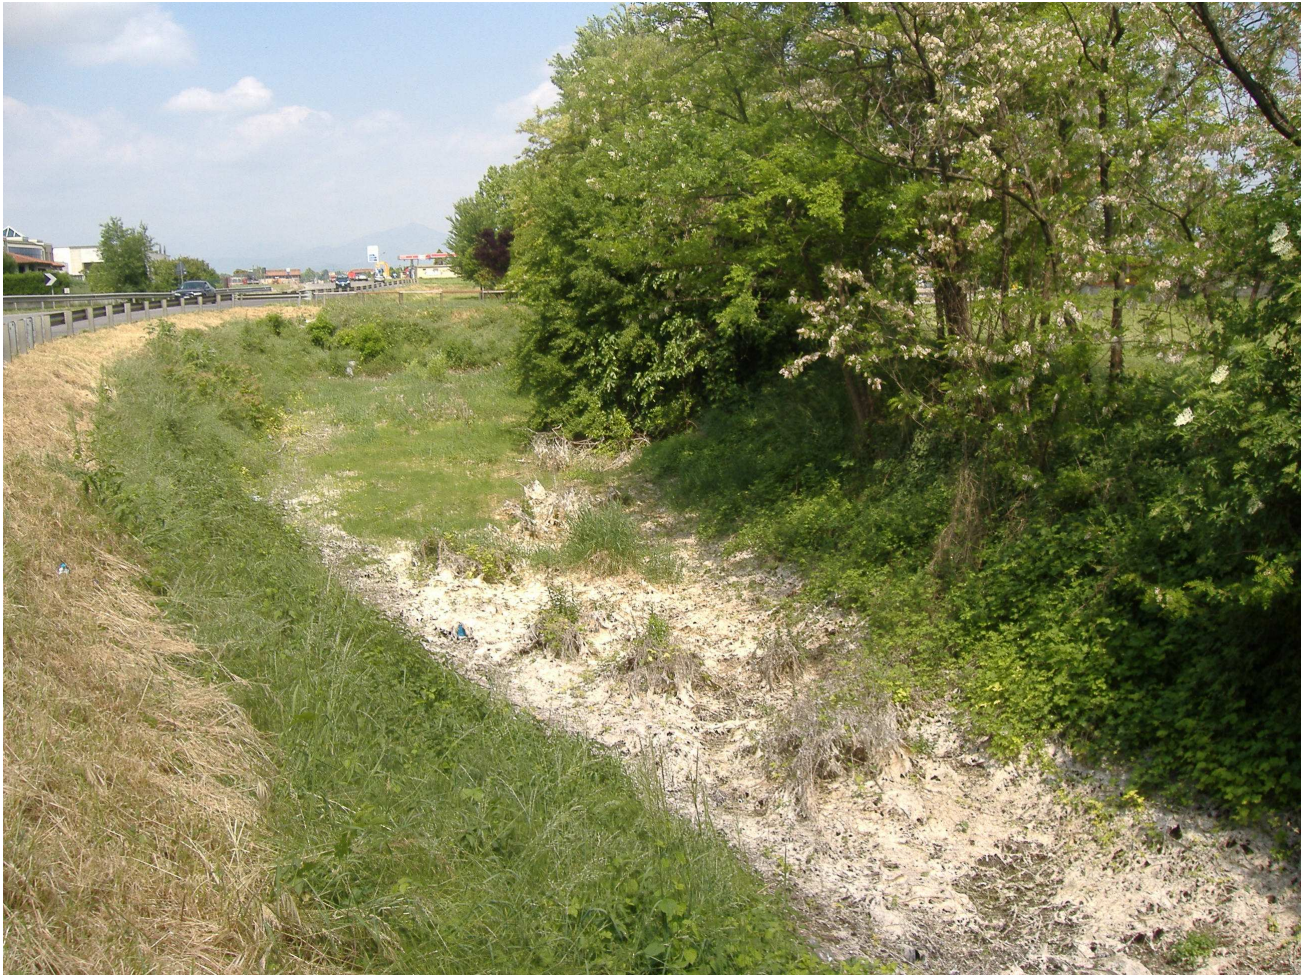
FONTANA BAJONA

La vegetazione è presente solo sulla sponda sinistra, mentre lungo l'argine destro corre la strada per Romano.

La testa è poco profonda (circa 2m) e sul fondo sono presenti erbacce infestanti.
